Wiederbelebung von zwei Federstahlrädern Fabrikat Meili

Mindestens ein Meili muss wieder mit einem Federstahlrad bestückt werden

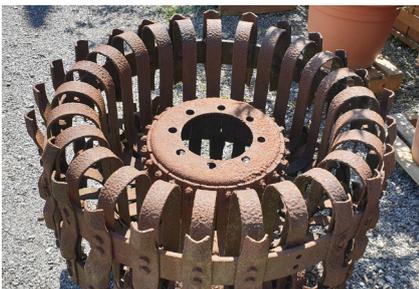
Als «Hanomag Eisenräder» inseriert und in einem bedenklichen Zustand.

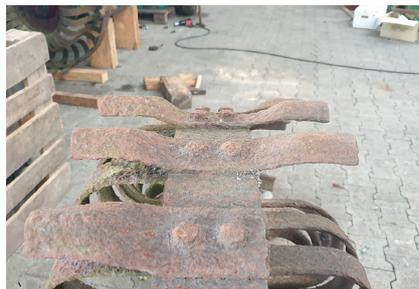
Die Stollen waren gerissen oder abgebrochen und stark verrostet.

Daniel Hagen wollte die Räder restaurieren, aber wegen den starken Korrosionsschäden im Altzustand belassen. Am Schluss nur patinieren, dass es alt aussieht. Die Stollen waren sehr schlecht und viele davon gerissen oder abgebrochen. Es blieb nur die Variante neue zu machen. Mit Bieri Federn- und Bremsenservice AG in Kriens fand er einen Partner, der in der Lage war, diese originalgetreu herzustellen. Hier waren noch ältere Werkzeugmaschinen und das nötige Fachwissen vorhanden für diese Arbeit. Es brauchte etwa drei Anläufe, bis die Stollen genau passten. 2 x 25 Stück, zwei Reserven und je zwei neue Schrauben brauchte es. Nun hiess es Sandstrahlen usw. und dann Patinieren, damit die Stollen alt aussehen. Auch die neuen Schrauben wurden mit Säure besprüht, um eine gewisse Korrosion auszulösen. Nun wurde alles für drei Wochen draussen an Wind und Wetter gelagert, dass überall etwas Rost ansetzt. Um weiteren Rost zu

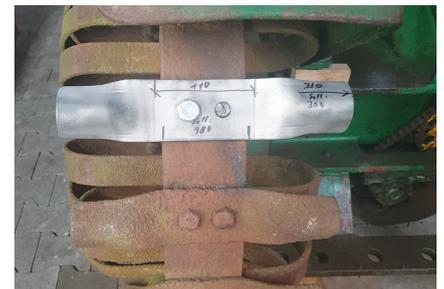
Der Prototyp von der Firma Bieri AG, Kriens, muss noch angepasst werden.

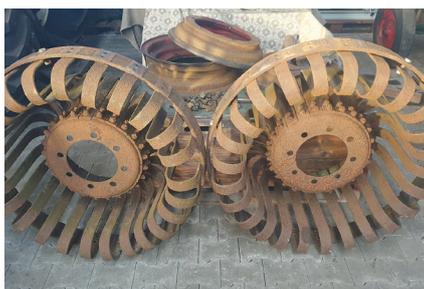
Zum Sandstrahlen vorbereitet.

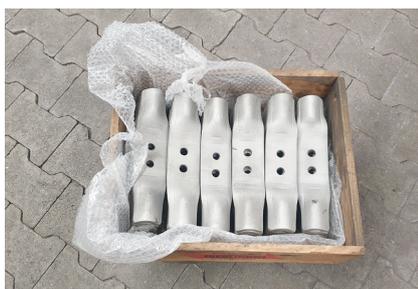
Auch die Stollen wurden sandgestrahlt.

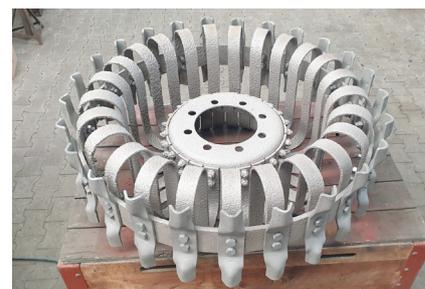
Komplettiert, restauriertes Federstahlrad.

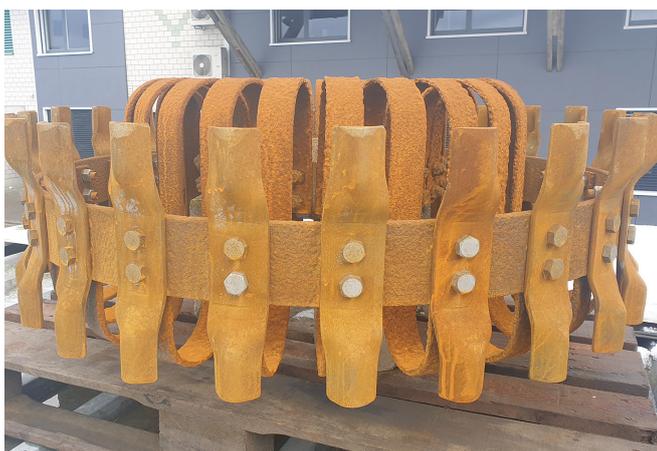
Mit Säure eingesprüht und dem Wetter ausgesetzt.

verhindern, wurde das Ganze mit einem Leinölgemisch behandelt. Der Revisionsaufwand betrug 80 Stunden.

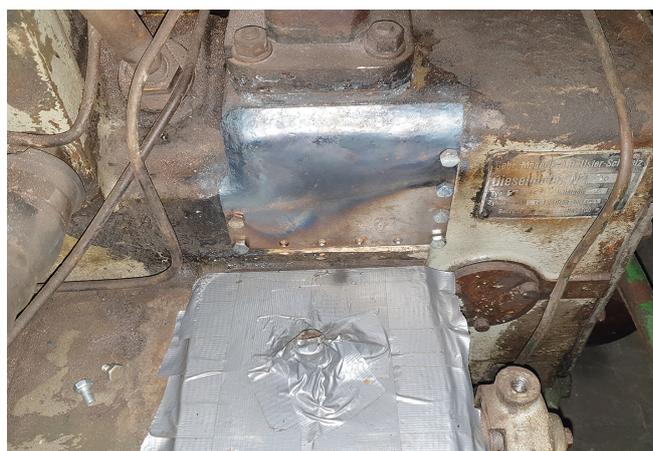
Es musste viel repariert werden, auch ein kapitaler Frostschaden.

An welchen Traktor kann man nun die Räder anbauen? Daniel will die Räder präsentieren an einem passenderweise nicht restaurierten, zeitgenössischen Traktor. Die Wahl fiel auf den Meili 1 ZG, Baujahr 1945, mit Mägerle-Gegenkolbenmotor. Dieser war in einem sehr schlechten Zustand: Motor eingefroren, Einspritzpumpe defekt und sehr vieles mehr, der Meili war nicht mehr im Originalzustand. Das wurde alles geflickt, repariert und geändert. Für den Anbau der Federstahlräder musste ein Übergangsfansch hergestellt werden. Schliesslich wurde auch der Meili mit einem Leinölgemisch konserviert. Der Meili läuft mit den Federstahlrädern sehr schön ruhig und ohne Erschütterung beim Fahren. Jedenfalls auf dem Feld, für Strassen waren die Räder nur bedingt geeignet. Der Motor läuft wieder ausgezeichnet. Beim Traktor betrug der Aufwand satte 200 Arbeitsstunden. Man beachte das Meili-Museum auf www.meilimuseum.ch. Besuche sind auf Anmeldung möglich.
